Wasserversorgung in Uyoma im Distrikt Rarieda in Kenia

Wasserversorgung, humanitäres Hilfsprojekt, Rotary Club, Global-Grant-Projekte, Wasserverteilung, Bestandsaufnahme, Netzberechnung, EPANET 2, Zustandsbewertung

Water supply in Uyoma in Rarieda District, Kenya

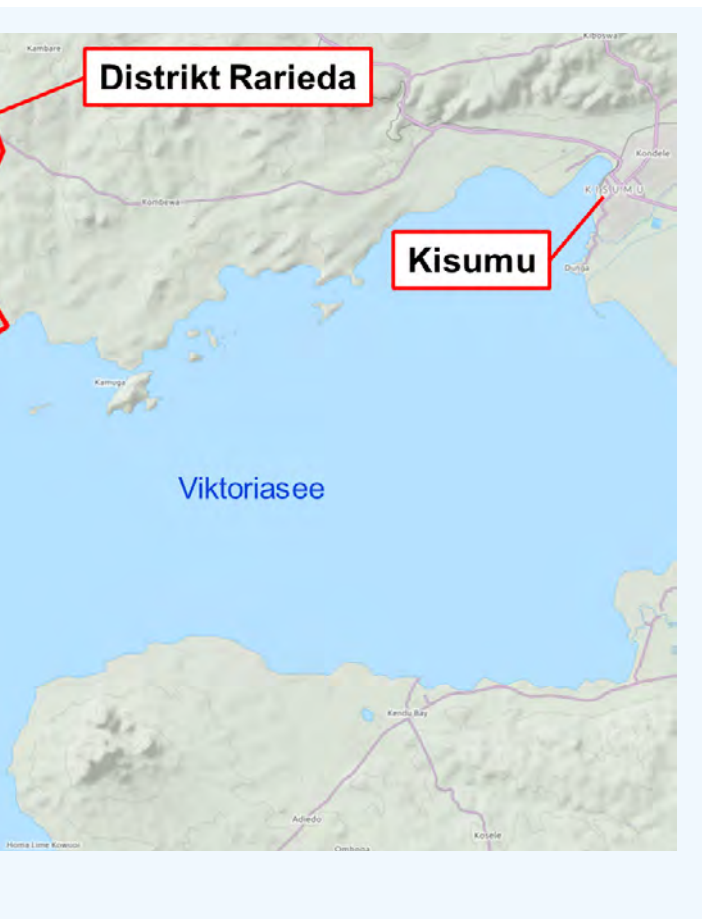
Bild 2: Schema wesentlicher Elemente des Wasserversorgungssystems

Bedeutende Elemente des Wasserversorgungssystems in Uyoma sind die Wassergewinnungseinrichtung am Viktoriasee, die Wasseraufbereitungsanlage, die Wasserförderung, mehrere Wasserspeicher, Versorgungsnetzwerke, öffentliche und private Zapfstellen. **Bild 2** verdeutlicht den Zusammenhang der Elemente des Wasserversorgungssystems der „West Uyoma Water Services“.

Das Rohwasser wird aus dem Viktoriasee, der als einzige nennenswerte Rohwasserressource zur Verfügung steht, gewonnen. Die Entnahme des Rohwassers erfolgt über zwei Entnahmeleitungen (Bild 2). Eine Leitung entnimmt das Seewasser ohne eine technische Schutzeinrichtung für den Rückhalt von Grobstoffen. Die zweite Leitung gewinnt das Seewasser aus einem Betonbecken am Ufer, das über Öffnungen mit dem See verbunden ist. Das Becken soll Wasserhyazinthen fernhalten, die zeitweise weite Teile der Uferbereiche des Viktoriasees überwuchern. Die Entnahmeleitungen können alternierend betrieben werden.

tung von 36,8 kW wird das dem Viktoriasee entnommene Rohwasser über eine etwa 3250 m lange Förderleitung um rund 88 m auf 1222 mNN zu zwei miteinander verbundenen Hochbehältern gepumpt (Bild 2). Die Förderleitung besteht aus geschweißten Stahlrohren. Im unmittelbaren Oberstrom der Kreiselpumpe wird das Rohwasser durch Zugabe von Calciumhypochlorid desinfiziert (Bild 2). Das pulverförmige Calciumhypochlorid wird manuell mit Wasser angerührt und über eine automatische Dosiereinrichtung dem Wasserstrom zugegeben.

(Bild 2). Die Leitungen bestehen vornehmlich aus dünnwandigen PVC-Rohre mit Durchmessern zwischen 0,5 und 6 inch (12,7 mm und 152,4 mm). Eine fachgerechte Verlegung der Leitungen erfolgt in der Regel nicht. Sie werden in höchstens 40 cm tiefen Gräben verlegt. Da häufig keine Rohre mit vorgeformten Muffen zur Verfügung stehen, werden sie über offenem Feuer erwärmt, Muffen geformt und miteinander verklebt.

Zur Ermittlung des täglichen Wasserverbrauchs wurden die dem Viktoriasee entnommen und in die drei Teilnetze (Bild 2) stündlich abgegebenen Wassermengen mithilfe vorhandener Wasserzähler erfasst. Der mittlere Wasserentnahmestrom beträgt 590 m³/d. Die mittlere Wasserabgabe an die drei Teilnetze summiert sich auf 500 m³/d. Aufgrund von Undichtigkeiten in der Förderleitung zu den Hochbehältern kommt es zu Wasserverlusten von rund 15,3 %. Der einwohnerspezifische Wasserverbrauch im Versorgungsgebiet liegt mit rund 23,5 l/(E·d) nahe an dem von der Weltgesundheitsorganisation angegebenen Mindestbedarf von 20,0 l/(E·d) [11]. Auch wenn die Messung der Wasserströme wahrscheinlich mit gewissen Fehlern behaftet ist, so bleibt der spezifische Wasserverbrauch immer noch in einer sehr kritischen Größenordnung.

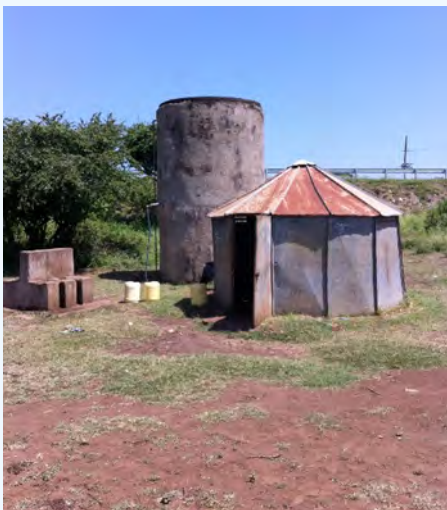
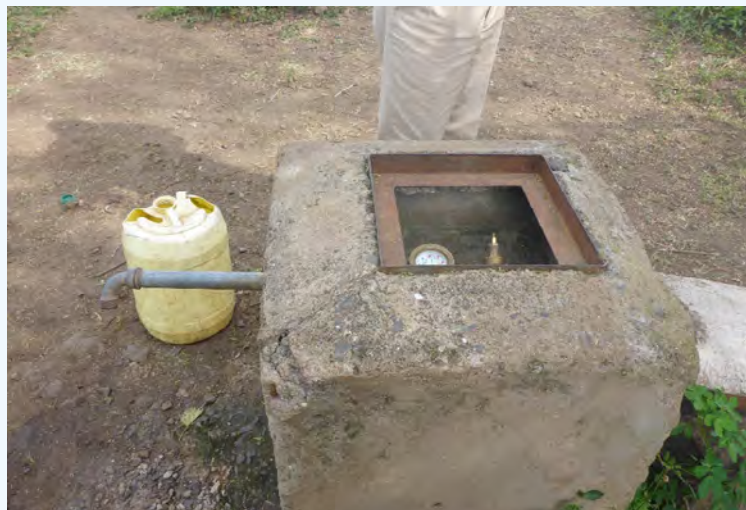
Bild 3: Öffentliche Zapfstelle Wasser-Kiosk (Foto links) und Standrohr (Foto rechts) [1]

Die Abgabe des Trinkwassers an die Bevölkerung erfolgt an 514 privaten und 41 öffentlichen Zapfstellen. Bei den öffentlichen Zapfstellen handelt es sich um 19 sogenannte Wasser-Kioske und 22 Standrohre. Bild 3 zeigt beispielhaft zwei öffentliche Zapfstellen.

In den Teilnetzen dienen 23 Behälter mit einem Volumen zwischen 5 m³ und 139 m³ als Zwischenspeicher für die Wasser-Kioske und Standrohre, an denen die Bevölkerung Wasser kaufen kann (Bild 3).

Die Zwischenspeicher sind aus Stahlbeton oder Mauerwerk gefertigt. Das Mauerwerk ist an den Innen- und Außenseiten mit wasserundurchlässigem Beton beschichtet. Teilweise sind die Behälter mit selbsttätigen Absperrrichtungen in Form von Schwimmer- oder Niederschraubventilen ausgerüstet, die von den Mitarbeitern der Wasser-Kioske und Standrohre auch manuell bedient werden. Derzeit sind keine elektrischen sowie elektronischen Bauteile im Einsatz. Die Zwischenspeicher werden nur dann mit Trinkwasser gefüllt, wenn Strom für den Pumpenbetrieb zur Verfügung steht.
